ブレーキパッドの摩耗の点検

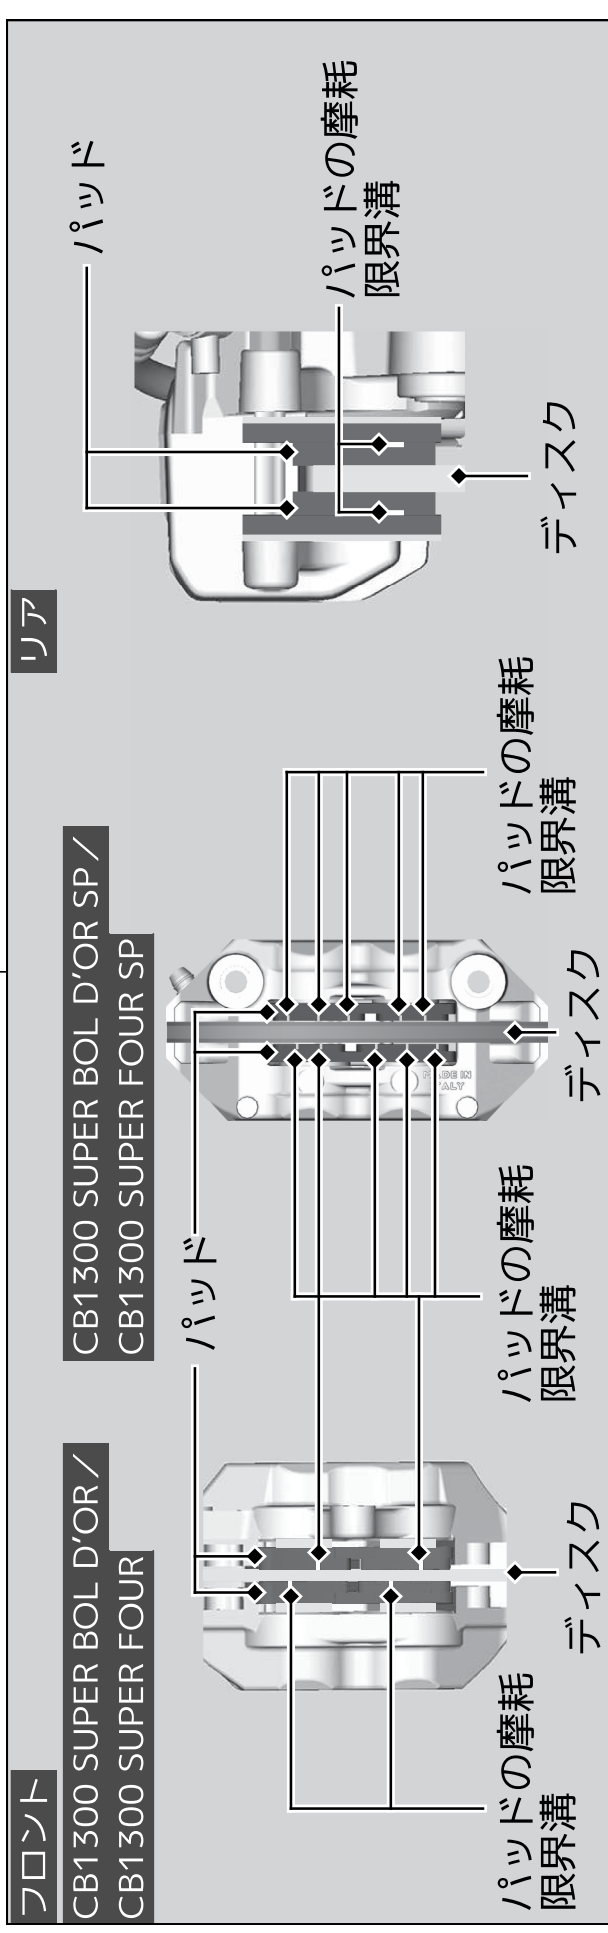
フロント

パッドの摩耗限界溝が無くなったら、パッドの摩耗限界です。

リア

パッドの摩耗限界溝がブレーキディスクの側面に達したら、パッドの摩耗限界です。

1. **フロント** ブレーキキャリパーの下側からのぞいて点検します。
▶ 点検は片側だけでなく、左右のキャリパーで行ってください。
2. **リア** 車の右後側からキャリパーをのぞいて点検します。

摩耗限界に達したら左右同時にパッドを交換してください。
