Приводная цепь ► Проверка направляющей приводной цепи

Проверка износа приводной цепи

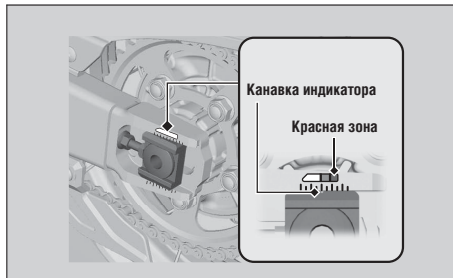
Проверяйте табличку износа цепи при ее регулировке. Если красная зона находится напротив индикаторной канавки на пластине регулятора на маятниковом рычаге после того, как цепь была отрегулирована до правильного прогиба, то это означает, что цепь чрезмерно изношена и подлежит замене.

Цепь: DID 525HV3

При необходимости замены приводной цепи обратитесь к официальному дилеру Honda.

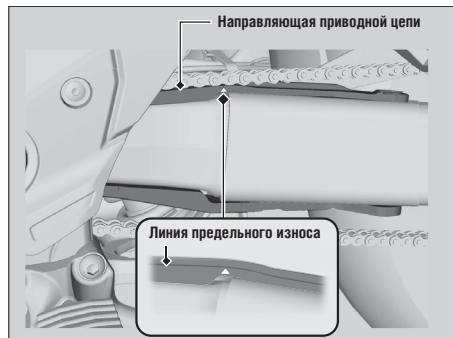
Проверьте состояние направляющей приводной цепи. Направляющая приводной цепи подлежит замене, если ее износ достиг линии предельного износа.

При необходимости замены направляющей приводной цепи обратитесь к официальному дилеру Honda.
